**Avaliação de Qualidade do Serviço realizado na UPA - PARQUE VITORIA - POSTO DE COLETA - laboratório RAD EMPREENDIMENTOS EM SAÚDE LTDA, na data 25 de março de 2025**

**INTRODUÇÃO:** O presente relatório visa descrever a visita técnica realizada na UPA Parque Vitória no setor de coleta realizado pela empresa RAD EMPREENDIMENTOS EM SAÚDE LTDA.

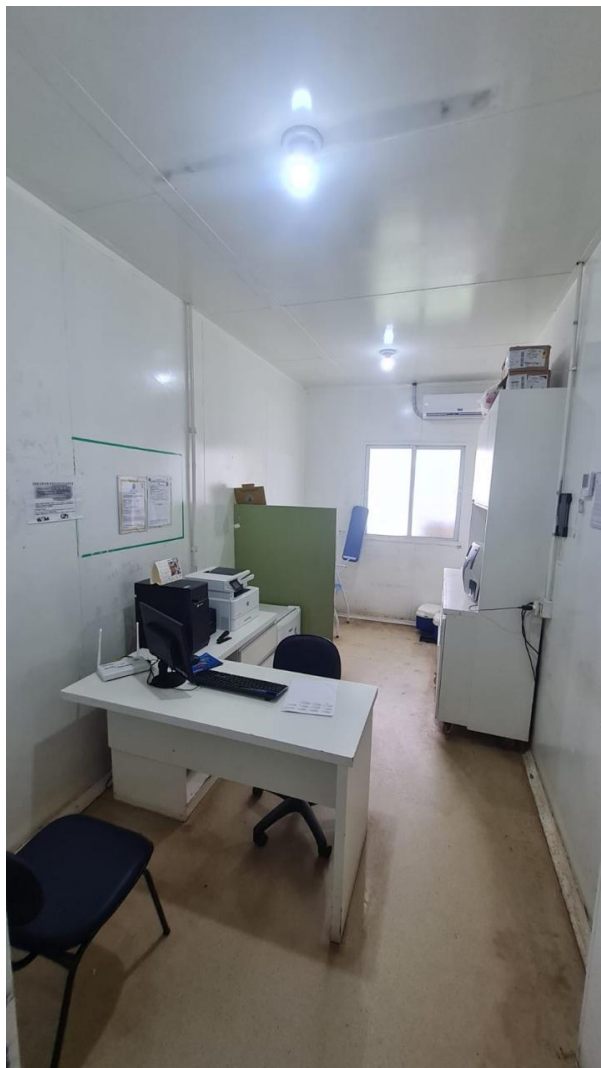
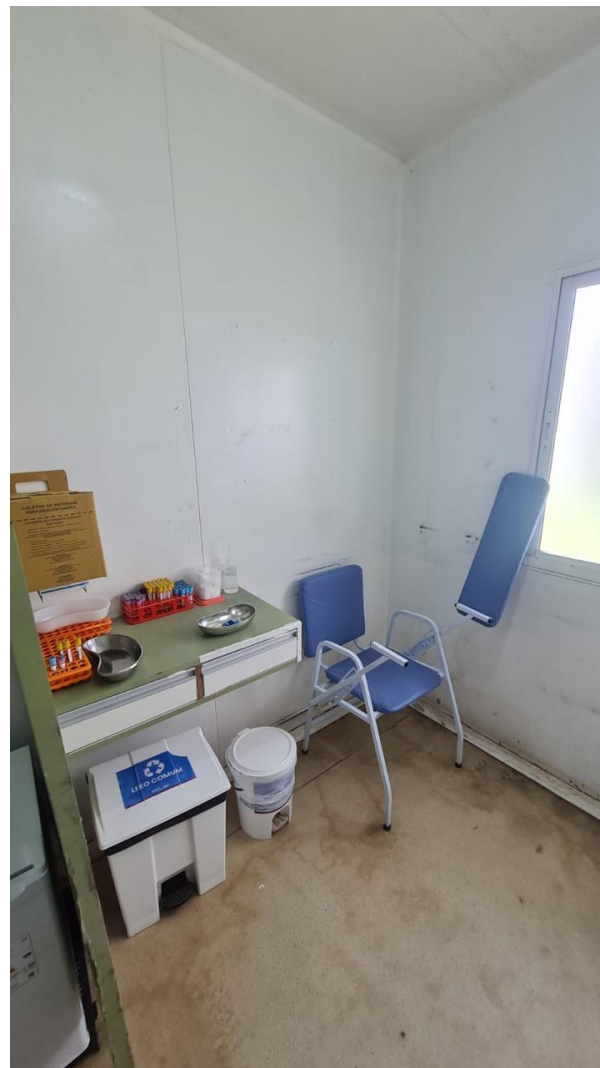
O posto de coleta dispõe de uma sala destinada à realização dos procedimentos de coleta, equipada com cadeira apropriada, acolchoada, com apoio para os braços e encosto reclinável, o que garante maior conforto e segurança ao paciente durante o procedimento. Observa-se a presença de bancada de apoio contendo materiais básicos para coleta, como tubos, suportes e bandejas metálicas. Há iluminação artificial adequada e ventilação natural por meio de janela lateral, contribuindo para condições mínimas de trabalho.

Entretanto, o ambiente apresenta pontos que merecem atenção do ponto de vista sanitário. O piso encontra-se com sinais visíveis de desgaste e sujeira, o que pode dificultar a adequada higienização e desinfecção da área. As paredes, embora claras, apresentam marcas de uso e pontos que indicam necessidade de manutenção e pintura. Foi observada a presença de recipientes e baldes posicionados diretamente no piso, prática não recomendada para áreas técnicas, por representar risco de contaminação ambiental.

A área administrativa apresenta mesa de trabalho com computador e impressora, além de equipamentos laboratoriais acondicionados em armários laterais. O ambiente é climatizado por ar-condicionado e possui organização funcional;

Referente ao gerenciamento de resíduos, identifica-se lixeira destinada a resíduo comum, a lixeira que está com saco branco não possui identificação quanto a sua classificação, o que configura ponto crítico em termos de biossegurança.

De modo geral, o posto de coleta apresenta estrutura básica funcional para a realização dos procedimentos, porém necessita de adequações estruturais e organizacionais para garantir maior segurança sanitária. Recomenda-se a recuperação e manutenção do piso e das paredes, reorganização dos materiais evitando contato direto com o piso, implantação e sinalização adequada dos coletores de resíduos infectantes.
